江苏响水天嘉宜化工有限公司
“3·21”特别重大爆炸事故
调查报告

国务院事故调查组

2019年11月

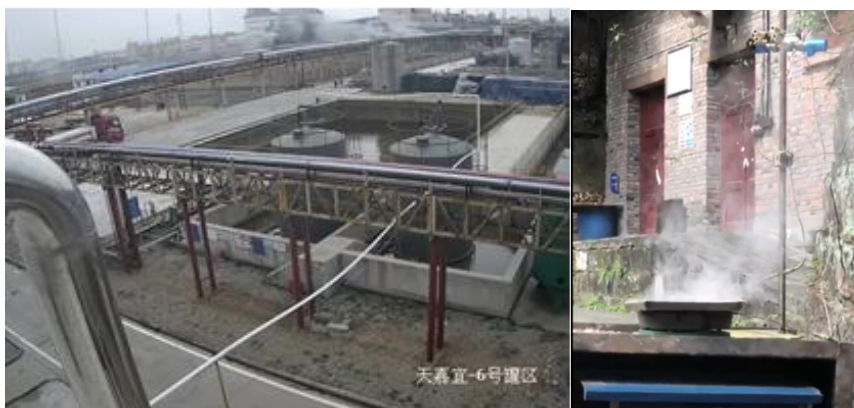
图 1 硝化废料出现明火之前产生烟雾对比

起火位置为天嘉宜公司旧固废库中部偏北堆放硝化废料部位。经对天嘉宜公司硝化废料取样进行燃烧实验^①，表明硝化废料在产生明火之前有白烟出现，燃烧过程中伴有固体颗粒燃烧物溅射，同时产生大量白色和黑色的烟雾，火焰呈黄红色。经与事故现场监控视频比对，事故初始阶段燃烧特征与硝化废料的燃烧特征相吻合（见图 1-3），认定最初起火物质为旧固废库内堆放的硝化废料。

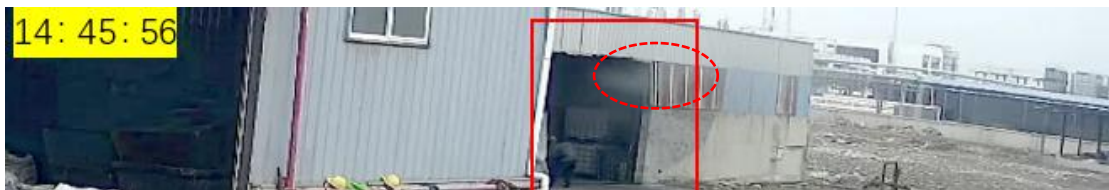
图 2

2. “新固废库外南”视频监控显示：14 时 45 分 56 秒，有烟气从旧固废库南门内由东向西向外扩散，并逐渐蔓延扩大（见图 2）。

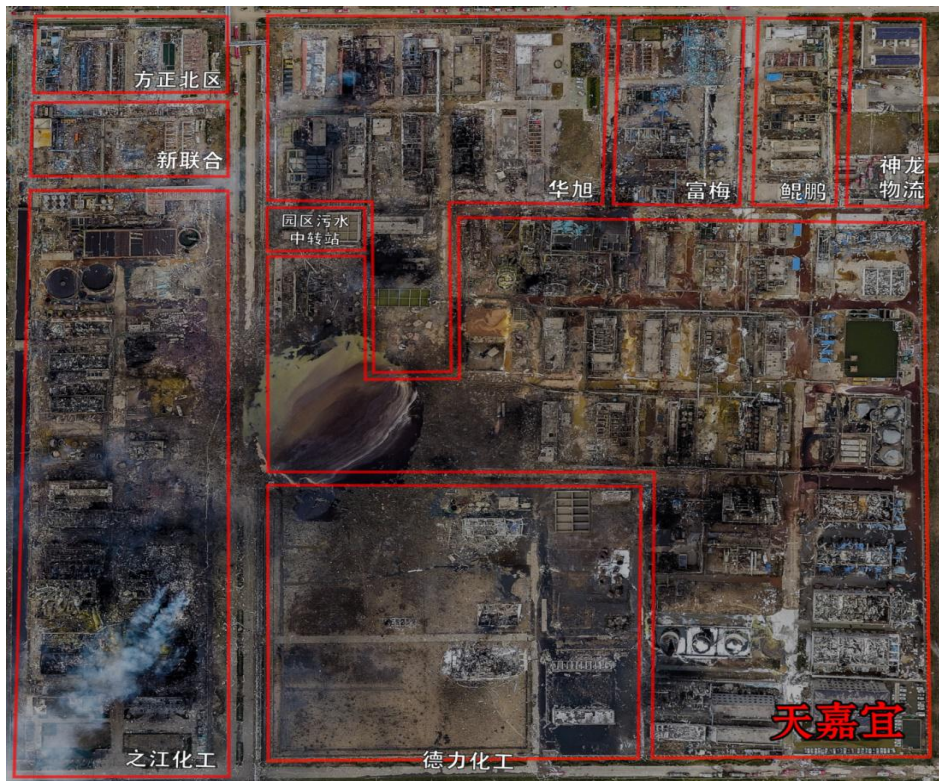
图 6 事故中心区示意

事故中心区北至纬一路，南至大和路，西至江苏之江化工有限公司，东至301县道，面积约为0.5平方千米（见图6）。爆炸形成了直径120米积水覆盖的圆形坑。排水后发现，

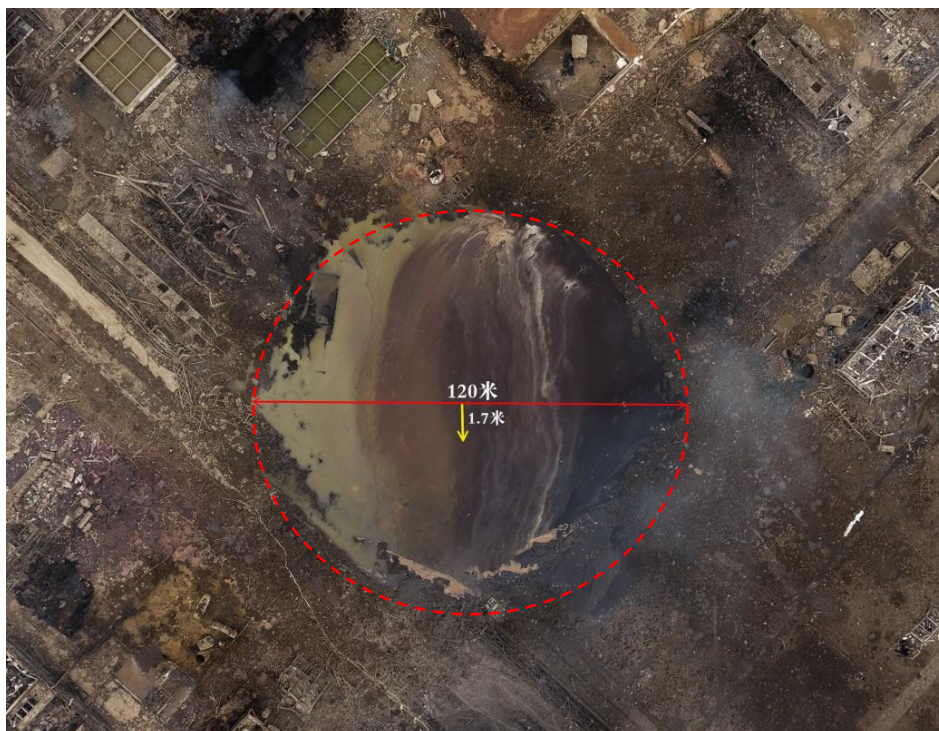
图 7 爆炸后积水坑示意

爆炸形成以天嘉宜公司旧固废库硝化废料堆垛区为中心基准点，直径 75 米、深 1.7 米爆坑（见图 7、图 8）。

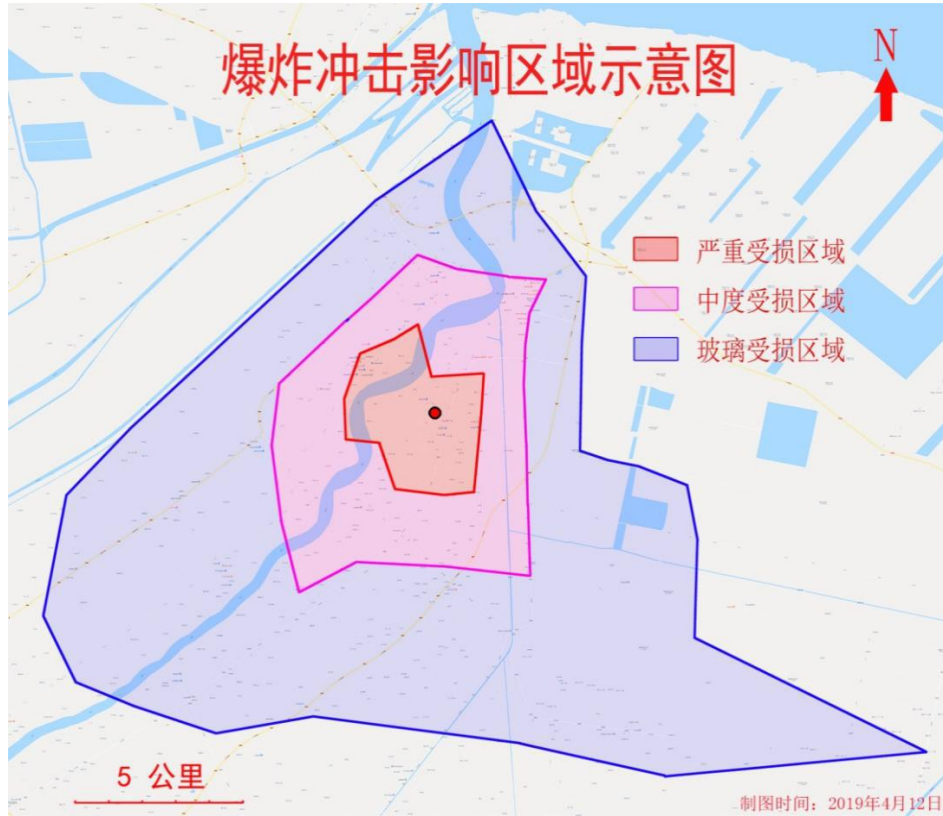
图 11 爆炸冲击波及区域示意

爆炸冲击波造成周边建筑、门窗及玻璃不同程度受损，其中严重受损（建筑结构受损）区域面积约为14平方千米，中度受损（建筑外墙及门窗受损）区域面积约为48平方千米（见图11）。由于爆炸冲击波作用，造成建筑物门窗玻璃受损，向东最远达14.7千米（响水县大有镇康庄村），向西最远达11.4千米（连云港市灌南县田楼镇佑心村），向南最远达10.5千米（响水县南河镇安宁村），向北最远达8.8千

米（响水县陈家港镇蟒牛村、灌南县化工园区）。响水县、灌南县 133 家生产企业、2700 多家商户受到波及，约 4.4 万户居民房屋门窗、玻璃等不同程度受损。

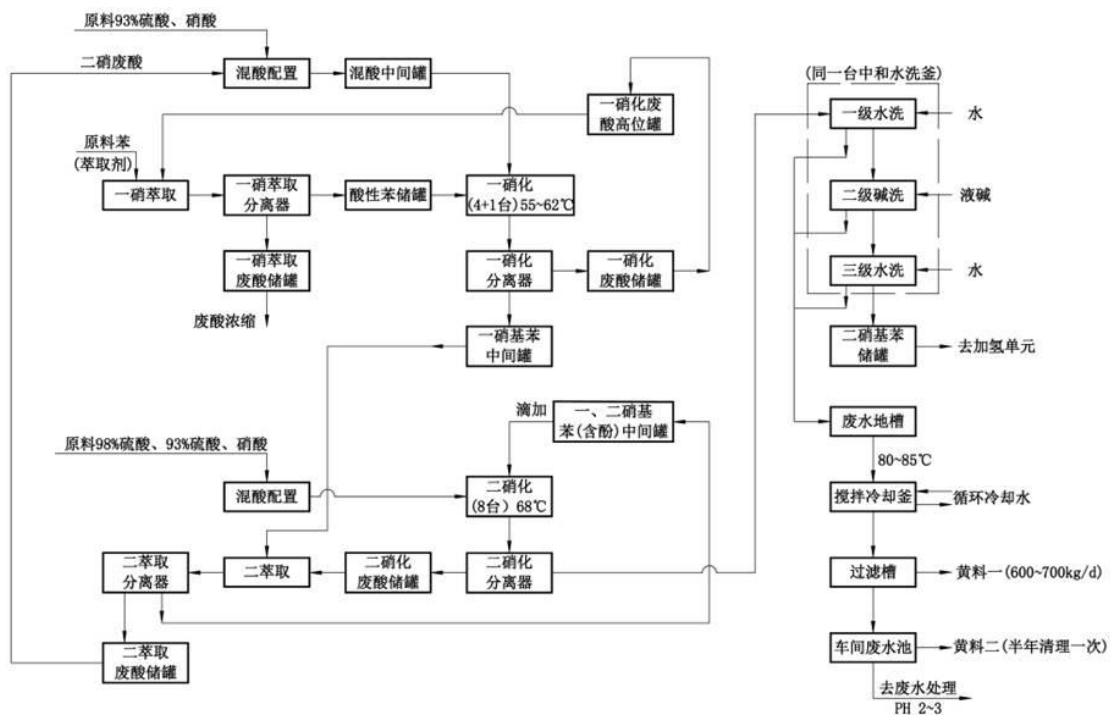
图 1 混二硝基苯生产及废水处理工艺流程

天嘉宜公司苯二胺产品的生产工艺为：苯与硝酸、硫酸的混合酸经两次硝化反应，生成混二硝基苯粗品，精制除去副反应产物硝基苯酚等后，经加氢反应生成产品混苯二胺，再经精馏分离，生成最终产品邻苯二胺、间苯二胺、对苯二胺。

混二硝基苯在精制过程中产生硝化废料（混二硝基苯生产及废水处理工艺流程见图 1），为黄色颗粒状或粉末状固体，事故企业自称“黄料”，每天产生 600-700 千克；污水处理单元的废水池每半年左右也会清理出一批硝化废料，所有硝化废料均以吨袋（可装 1 吨货物的包装袋）形式包装（见图 2）。此外，生产过程中还产生焦油、污泥以及废催化剂等其他废料。
